Velofitter Bahnhof Grüze nach Sanierung

Pro Velo Winterthur nimmt regelmässig lokale Veloabstellanlagen unter die Lupe. Der SBB-Bahnhof Grüze hat dabei überzeugt.

Standort: St. Gallerstrasse / Talackerstrasse
Skala: Note 6 = Top, Note 1 = Flop
Tester: Reto Westermann

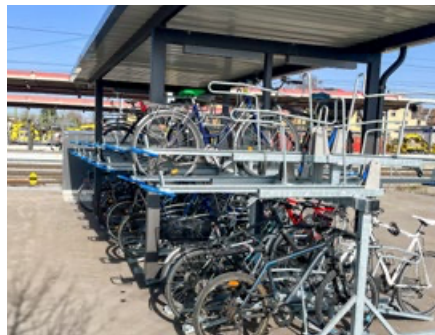
Die doppelstöckigen Ständer sind gedeckt und ermöglichen ein sicheres Anschliessen.

Ja, bewährtes doppelstöckiges Ständersystem mit Möglichkeit zum Anschliessen der Velos. Das Parkieren des Velos in der oberen Ebene braucht aber etwas Übung.

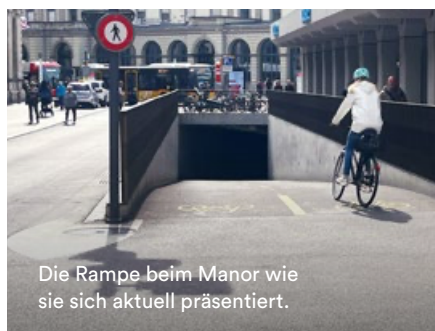
Das zeigen auch die Rückmeldungen vieler Pro-Velo-Mitglieder und die zahlreichen Nachrichten auf dem Stadtmelder-Portal. Einzig beim Ausgang der Velostation in den Tunnel wurde nachträglich ein Fussgängerverbot auf den Boden aufgemalt, an den Rampen hingegen wiesen bis anhin nur

Die Rampe beim Manor wie sie sich aktuell präsentiert.

kleine, hoch angebrachte Schilder auf die ausschliessliche Velonutzung hin.

Wir haben in der Auffahrtswoche im Sinne einer Sofortmassnahme an beiden Tunnelportalen weitere Schilder aufgestellt, die das signalisierte Fussgängerverbot in der Velounterführung zusätzlich verdeutlichen sollen.» **OO**
