CHANCEN FÜR VELOFAHRER VERTAN

Die Kreuzungen zwischen Velowegen sowie Ein- und Ausfahrten bei den umgebauten Autobahnanschlüssen Oberi und Ohringen sehen auf den ersten Blick gut aus. Wer genauer hinsieht, merkt: Das Bundesamt für Strassen hat hier eine Chance verpasst.

TEST VELOABSTELLANLAGEN – ALDI GRÜZE

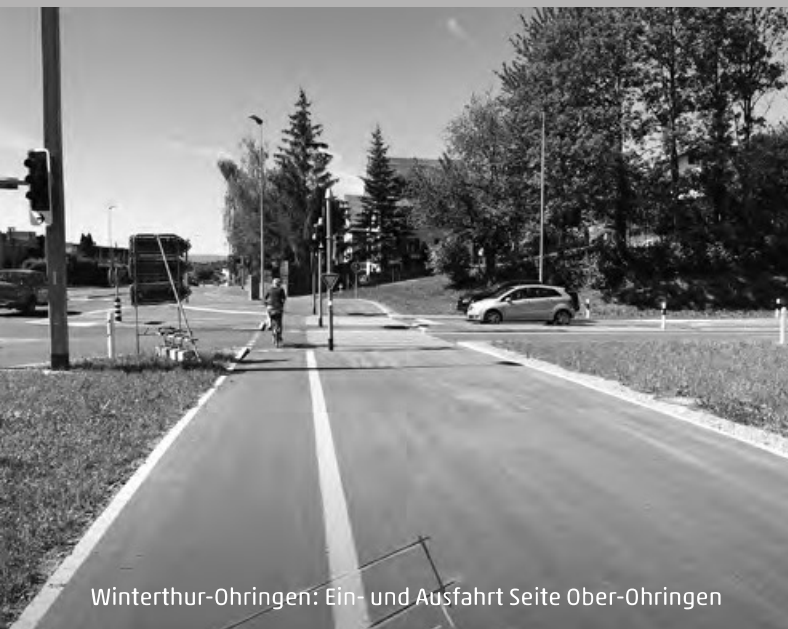
Winterthur-Ohringen: Ein- und Ausfahrt Seite Ober-Ohringen

5 Winterthur-Ohringen, Ein- und Ausfahrt Seite Ober-Ohringen: Analog zu Oberwinterthur ist auch hier die Insel nur 2,5 Meter breit und der Velostreifen gar nur 1,5 Meter – der parallel verlaufende Gehwegbereich, der kaum begangen ist, bringt es hingegen auf 4 Meter. Warten mehrere Velofahrende, können diese zumindest (unerlaubterweise) den Gehweg mitnutzen und schaffen es so ohne Halt auf der Insel über die Kreuzung.

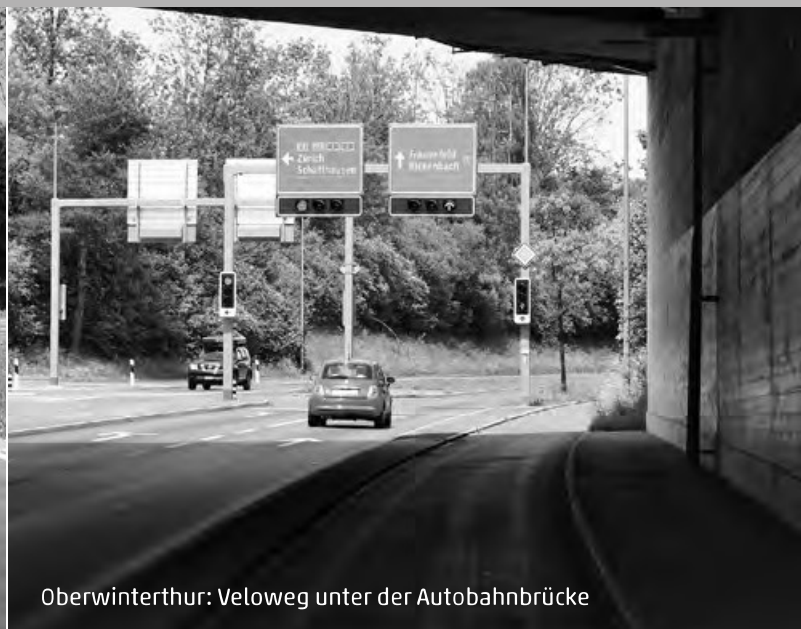
Oberwinterthur: Veloweg unter der Autobahnbrücke

3 Oberwinterthur, Veloweg unter der Autobahnbrücke: Die Erneuerung der Ein- und Ausfahrten hätte die Chance geboten, die Velowege unter der Brücke sicherer zu machen. Doch die Bordsteinkanten auf der jeweils rechten Seite zum Brückenpfeiler hin wurden belassen. Wer bei hellem Sonnenlicht in die Dunkelheit unter der Brücke fährt, übersieht die Kanten schnell – und stürzt eventuell.

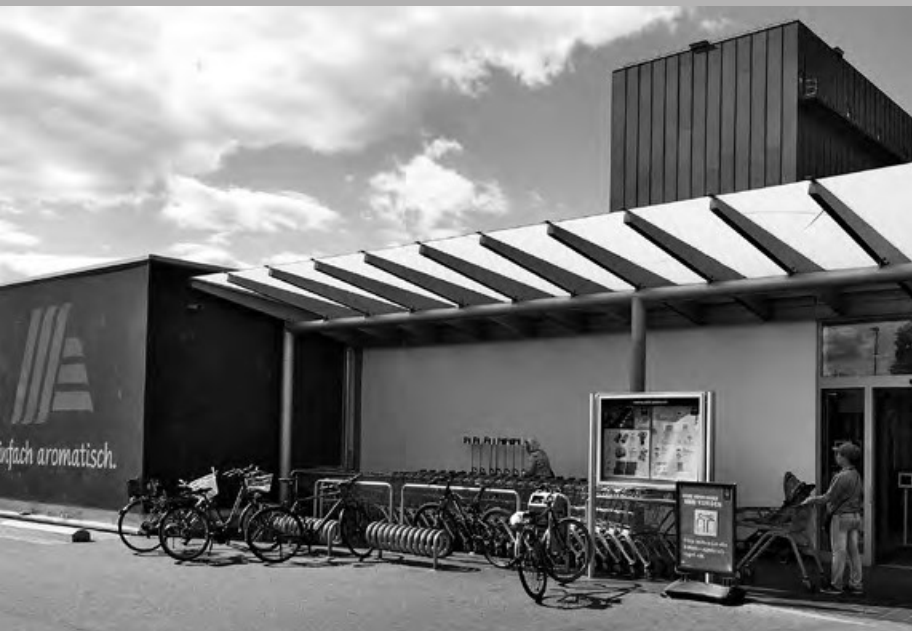
Nein, Zufahrt erfolgt quer über den Parkplatz mit zahlreichen ein- und ausparkenden Autos.

Nein, Vordach schützt nur die Einkaufswägel.

Nein, der spiralförmige Ständer zum Einklemmen des Vorderrads ist untauglich. Velos können nicht sicher angeschlossen werden.

Obwohl zu den Kunden des Aldi in der Grüze zahlreiche Velofahrende gehören, werden sie stiefmütterlich behandelt. Einziger Pluspunkt sind die Position der Abstellanlage direkt beim Eingang und die stufenfreie Zufahrt. Es ist zu hoffen, dass die velofahrende Kundschaft mit dem geplanten Umbau des Eingangs (bereits ausgesteckt) endlich eine adäquate, überdachte und mit einem gescheiterten Ständer versehene Abstellanlage erhält. Die nicht ungefährliche Zufahrt quer über den Parkplatz wird aber wohl so oder so bleiben.
